I・T・O株式会社

お詫びとお願い

自動切替式調整器の取替のお願い

この度、弊社にて製造販売いたしました自動切替式調整器の一部の製品におきまして、異物混入により不具合が発生し、少量のガス漏れが発生する可能性があることが判明いたしました。

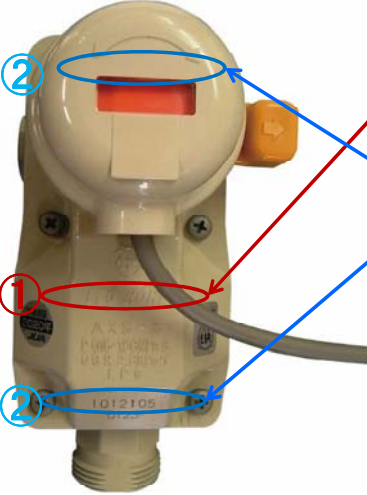
発信機能付 小型自動切替式調整器(TAXS-8Bシリーズ) 取替対象品の見分け方

<p>■問い合わせ先 I・T・O株式会社 対策本部 0120-83-3781(フリーダイヤル) 072-981-3781(代表)</p>	<p>①「ITO KOKI」と表示されているかご確認ください。 ・表示されていない場合は、他メーカー製なので対象外です。</p>

<p>②7桁のロットNo. が、 「0805106 ~ 1409111」 の範囲内であるかご確認ください。</p>

<p>・カバー部またはシグナル部に表示されています。 ・下段の4桁の番号は、取替対象品を見分ける際には使用しません。 ・4本立、6本立に関わらず、上記範囲内であれば対象品となります。</p>

<p>①~②がすべて該当していれば 取替対象品となります。</p> <p>シグナル部に 表示されている場合</p>

下記対象製品につきまして、代替品との取替をお願い申し上げる次第でございます。お得意先様には大変なご迷惑をお掛け致しまして、深くお詫び申し上げますと共に、ご協力を賜りたく伏してお願い申し上げます。

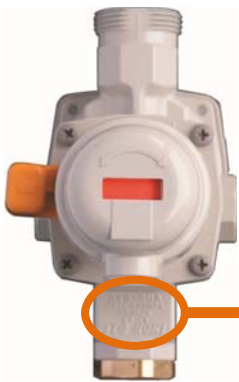
注) AXS-8UAは取替対象品ではありません。

<p>■問い合わせ先</p> <p>I・T・O株式会社 対策本部 0120-83-3781(フリーダイヤル) 072-981-3781(代表)</p>	<p>AXS-8Bの類似品である「AXS-8UA」及び、 発信機能付「TAXS-8UA」は、この度の <u>取替対象品ではありません。</u></p>

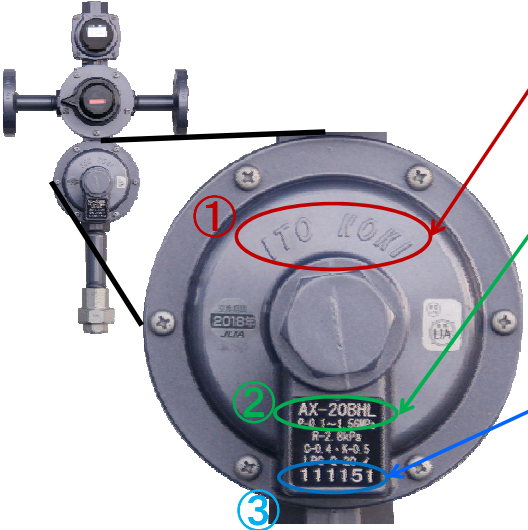
20kg/h自動切替式調整器(AX-20BHLシリーズ)取替対象品の見分け方

<p>①「ITO KOKI」と表示されているかご確認ください。 ・表示されていない場合は、他メーカー製なので対象外です。</p> <p>②「AX-20BHL」「AX-20BHL-R」と表示されているかご確認ください。 ・表示されていない場合は、異なる機種なので対象外です。</p> <p>③ 6桁のロットNo. が、 「110451 ~ 150653」の範囲内であるかご確認ください。 ・フランジタイプ、ねじ接続、4本立、6本立に関わらず、上記範囲内であれば取替対象品となります。</p>
<p>■問い合わせ先</p> <p>I・T・O株式会社 対策本部 0120-83-3781(フリーダイヤル) 072-981-3781(代表)</p>	<p>①～③がすべて該当していれば 取替対象品となります。</p>
